# KOMPLETAČNÍ UKONČOVACÍ PRVKY pro povlakové hydroizolace plochých střech

## Průzkum střechy a její původní stav

### Realizace: zjištění a průběh

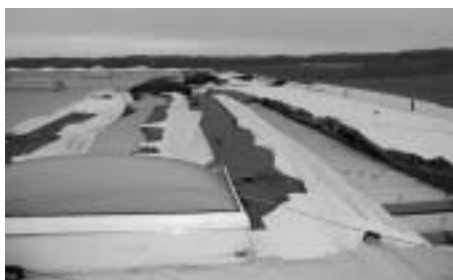
Obr. 1 Důsledek chybného řešení ukončení povlakové hydroizolace na okraji střešní plochy.

droizolace a tlaku větru vzniklého uvnitř kapsy pod ní a bylo by třeba více jak 5,5 kotev/m<sup>2</sup>. Pokud se k tomu přidruží nedostatečné mechanické připevnění okraje hydroizolace k podkladu (které způsobí jeho iniciační uvolnění) jsou vytvořeny ty nejlepší podmínky pro postupnou destrukci celého střešního souvrství.

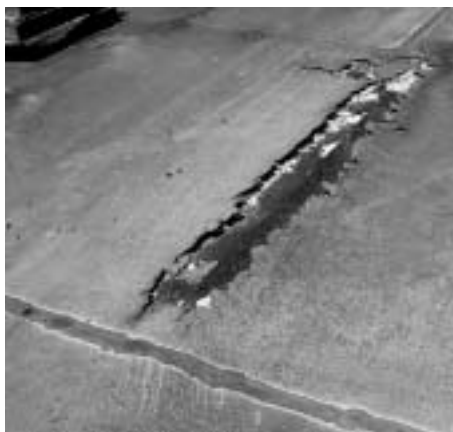
Obr. 3 Dramatická koroze titanzinkových plechů při dlouhodobém styku s asfaltem.

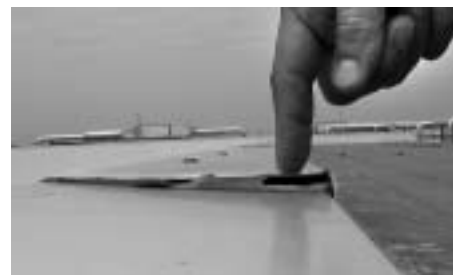
Obr. 5 Chybné provedení klempířského ukončení povlakové hydroizolace na atice.

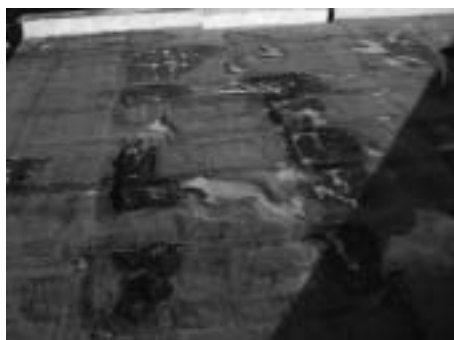
Obr. 1 Pohled na stav střešního pláště před rekonstrukcí – část střechy chráněné, umístěné na severní straně objektu

Střecha na severní straně objektu, která není takové expozici vystavena, měla hydroizolační souvrství ve výrazně lepším fyzickém stavu, trhliny se zde vyskytovaly pouze ojediněle a místa s obnaženou nosnou vložkou zde nebyla. Boule se vyskytovaly ve větším počtu a rozsahu než na straně jižní, což je pravděpodobný důsledek vyšší hodnoty faktoru difúzního odporu stávající asfaltové krytiny ě, který nebyl snížen vyskytujícími se trhlinami. Tlaková vodní pára vzniklá v prostoru střešního souvrství způsobila vznik boulí pod hydroizolačním souvrstvím.

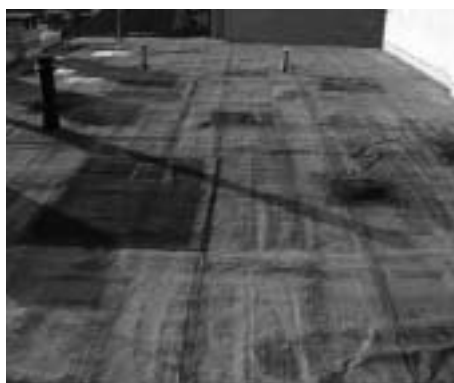
Obr. 2 Pohled na stav střešního pláště před rekonstrukcí – část střechy nechráněné, umístěné na jižní straně objektu

Plocha střechy na jižní straně objektu je permanentně značně namáhána slunečním zářením, což se odrazilo v jejím velmi špatném fyzickém stavu. Vyskytovaly se zde četné trhliny různého rozsahu a na některých místech zcela chyběla horní krycí asfaltová vrstva a nosná vložka byla obnažena. Zjištěné projevy degradace jsou důsledkem téměř permanentního namáhání vysokými teplotami a ultrafialovým zářením. Boule se zde vyskytovaly ojediněle a pouze malého rozsahu. Lze tedy předpokládat, že četné trhliny vyskytující se v hydroizolaci zřejmě umožnily únik tlakové vodní páry ze střešního souvrství a tím nedošlo ke vzniku boulí pod hydroizolační vrstvou. Tento jev by mohl potvrdovat předpoklad, že při výskytu trhlin cca již od 1% celkové plochy lze již předpokládat snížení hodnoty faktoru difúzního odporu stávající asfaltové krytiny ě.

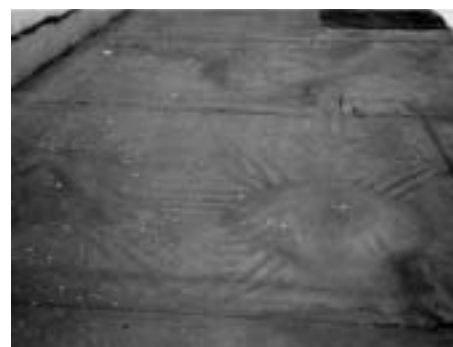
Obr. 3 Pohled na vyskytující se rozsáhlé boule

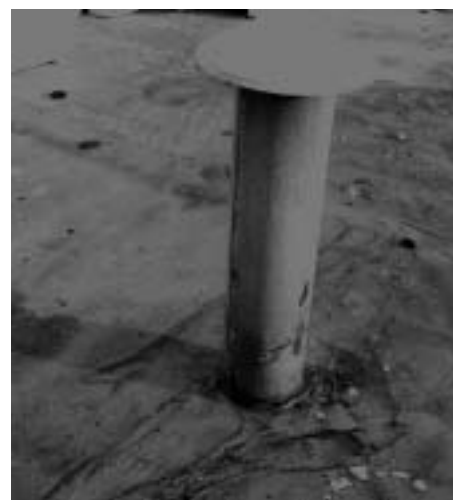
Za účelem eliminace zvýšeného tlaku vodních par pod hydroizolačním souvrstvím bylo v 80. letech původním projektem předepsáno osazení odvětrávací komínků (viz obr. 4) a to v počtu cca 1 komínek na 20 m<sup>2</sup>.

Obr. 4 Pohled na původní „odvětrávací“ komínek

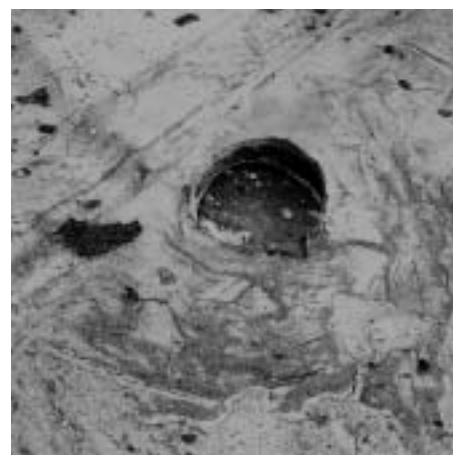
Obr. 5 Pohled na „návaznost“ odvětrávacího komínku na hydroizolační souvrství – stav po jeho odstranění

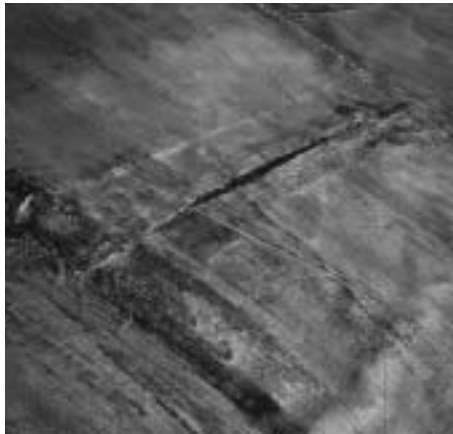
Obr. 6 Detail spoje pásů s viditelnými stopami po smršťování asfaltových krycích vrstev

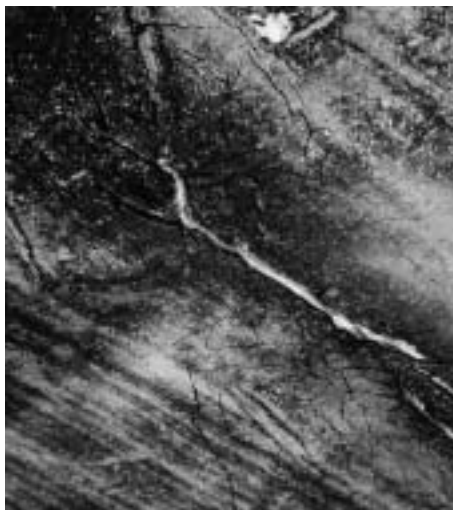
Hydroizolační souvrství vykazovalo značné projevy degradace, kterými byl odlupující se asfalt z horní krycí vrstvy pásu (viz obr. 7 a obr. 8), lokálně obnažené nosné vložky pásů (viz obr. 7 a 8), smršťování pásů znatelné u podélných a příčných spojů jednotlivých pásů (viz obr. 6), puchýřky (viz obr. 9) a četné trhliny (viz obr. 7 až obr. 9). Ty se vyskytovaly plnopošně jednak na původních pásech ze Sklobitu a jednak na záplatách z pásu IPA.

Obr. 7 Detail pásu s degradovanou horní krycí vrstvou a obnaženou nosnou vložkou pásu

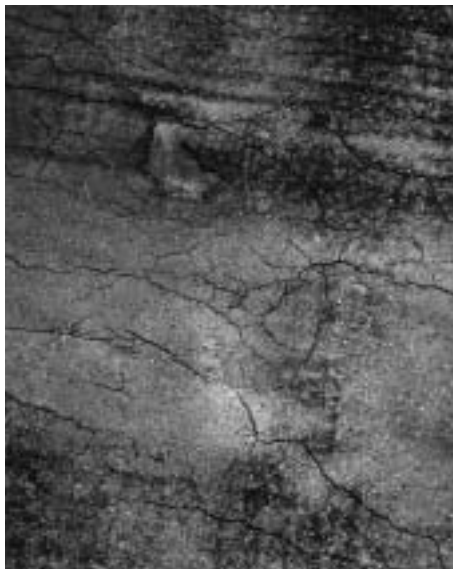
Obr. 8 Trhliny v horní asfaltové krycí vrstvě (pásy Sklobit)

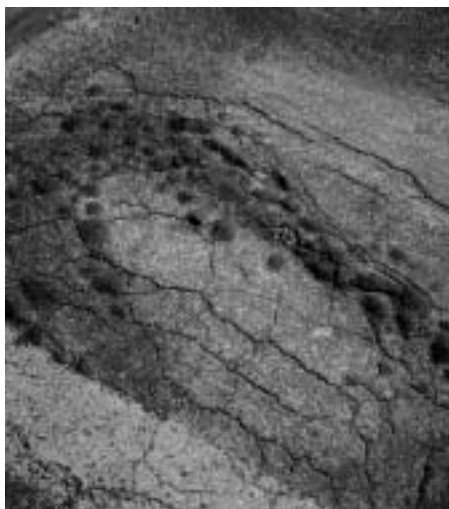
Obr. 9 Výskyt puchýřků a trhlín asfaltových pásech IPA

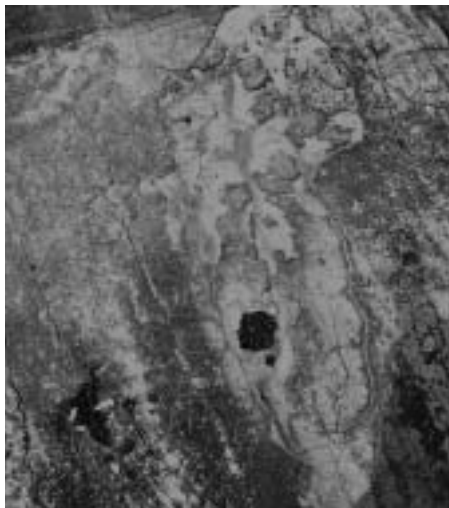
Obr. 10 Pohled na lokální výron vody z prostoru hydroizolačního souvrství

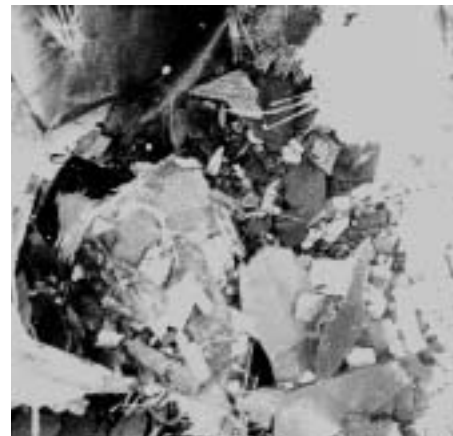
- hydroizolační souvrství bylo místy zkřehlé, lámavé (viz obr. 12), jednotlivé vrstvy asfaltových pásů se od sebe lokálně oddělovaly, vlhkost byla zaznamenána pouze v místech se značným narušením vnějšího povrchu pásů (viz obr. 10), zjištěny byly rovněž lokální kaverny (viz obr. 11), avšak zcela suché v jejich vnitřním prostoru,

Obr. 12 Pohled na zcela nesoudržné souvrství původních asfaltových pásů

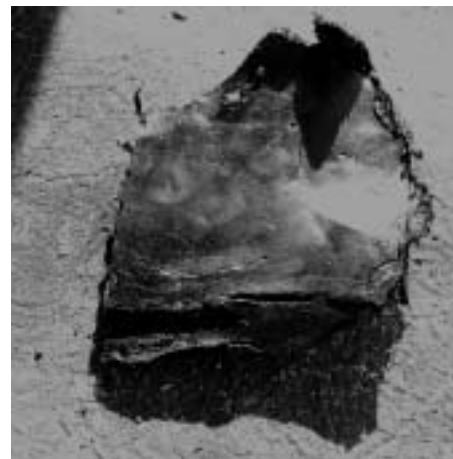
Obr. 13 Pohled na spodní líc části asfaltového souvrství, původně umístěné na oplechování bez známek penetrace

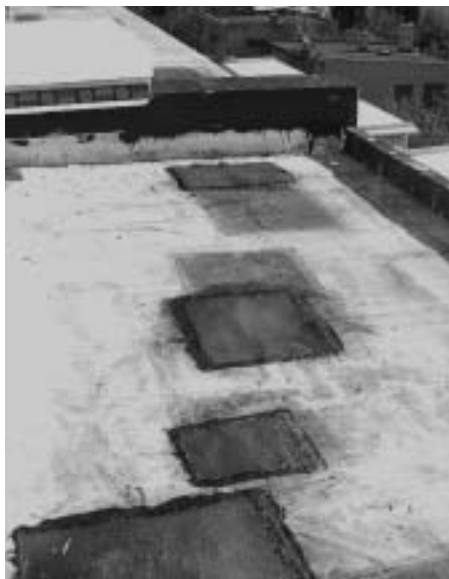
Obr. 15 Pohled na část sanovaného původního hydroizolačního souvrství

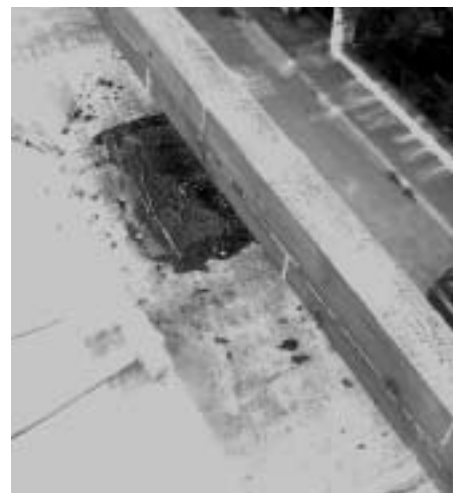
Obr. 16 Pohled na okraj střechy – okapová oblast

- kotvení krajových impregnovaných trámek (velikost odpovídající tloušťce nové tepelné izolace, kotvení k únosnému podkladu dle konkrétní expozice vůči zatížení větrem (viz obr. 16)

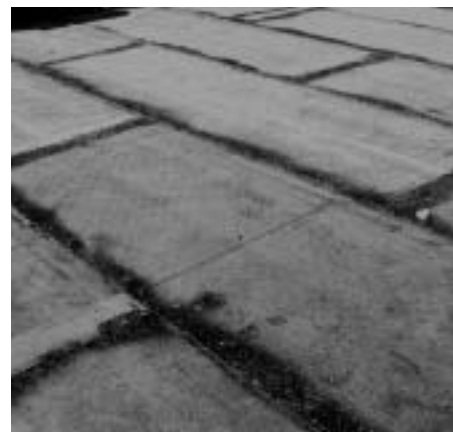
Obr. 17 Pohled na nově položenou vrstvu tepelně izolačních dílců s integrovaným asfaltovým pásem

- vyčištění podkladu – povrchu střechy
- pokládka kompletizovaných střešních dílců a jejich kotvení (viz obr. 17), přičemž obecně možné konstrukční varianty jsou následující:
  - a) mechanické kotvení do tuhé a únosné vrstvy v původním souvrství (nutno ověřit tahovými zkouškami a vypracovat kotvení plán)
  - b) lepení (dle technologických předpisů dodavatele materiálu a dle zatížení sáním větru):
    - polyuretanovým lepidlem (s nerovnostmi vnějšího podkladního povrchu cca do 5 mm/m), tato varianta byla použita na popisované střechě
    - horkým asfaltem (menší nároky na technologickou kázeň, je však třeba sledovat teplotu asfaltové hmoty – nutno dodržet cca 130-170 ° C)

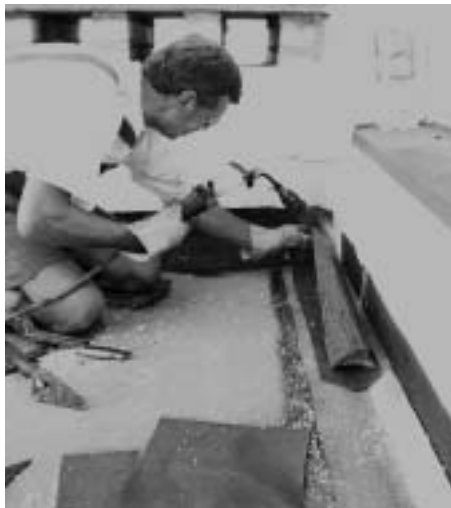
Obr. 18 Tvorba detailu u asfaltového pásu (spodního)

- tvorba detailů u spodního asfaltového pásu (obr. 18)
- pokládka vrchního asfaltového pásu s posypem (viz obr. 19)
- tvorba detailů a klempířské konstrukce
- kompletace hromosvodů

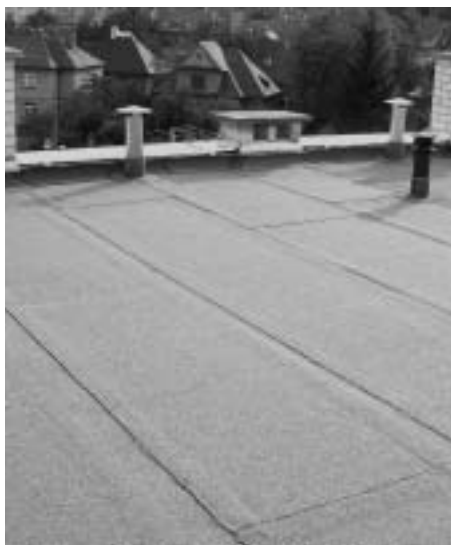
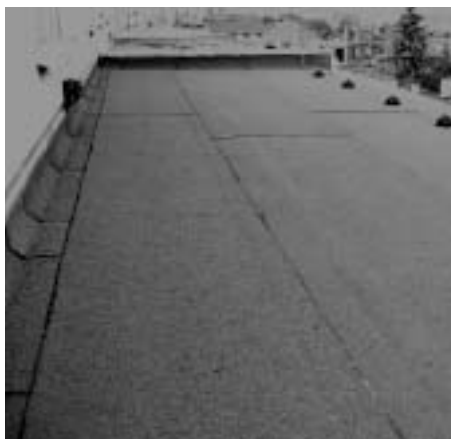
Obr. 19 Pohled na zrekonstruovanou střechu

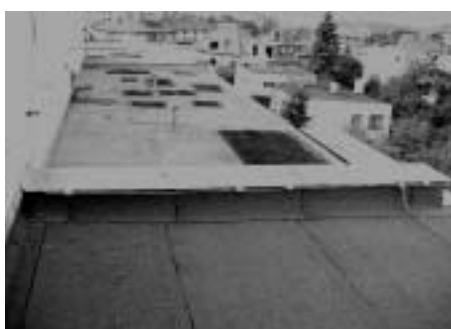
Obr. 20 Pohled na zrekonstruovanou střechu a na sousední střechu v původním stavu
