## EVALON

### Hydroizolační systém pro ploché střechy českých zastupitelství ve světě

## Rekonstrukce objektu českého zastupitelství v Tokiu

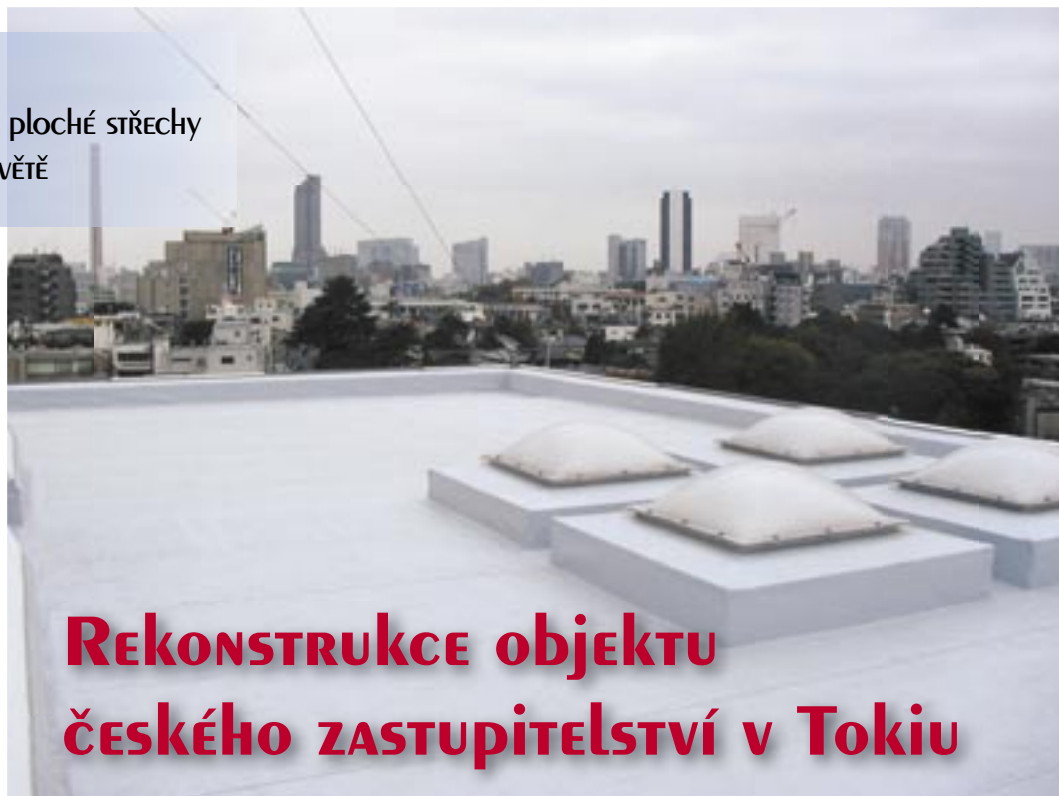
Vzniklé poruchy ve stávajícím střešním pláště:

- výrazné a pravidelné průsaky v době intenzivních deštů

- dilatovaný cementový potěr vykazoval trhliny o šířce 1-3 mm, které dělily dilatační pole na jednotlivé nepravidelné „kry“
- přetékání dešťové vody na fasádu a následné vyplavování rzi z trhlínek ve stěnách, degradace dilatačních spár, omítek a nátěrů fasády
- mechanické poškození některých vtoků, chybějící části.

V rámci projektového řešení sanace bylo rozhodnuto o nedestruktivní sanaci stávajícího střešního pláště položením nové sanační povlakové hydroizolace, která bude k podkladu mechanicky kotvena, aby se do ní nepřenašely pohyby a praskliny v podkladním cementovém potěru, které způsobily trhliny ve stávající asfaltové hydroizolační vrstvě a byly tak hlavní příčinou většiny výše uvedených poruch. Pro výběr nového hydroizolačního systému byla stanovena řada kritérií.

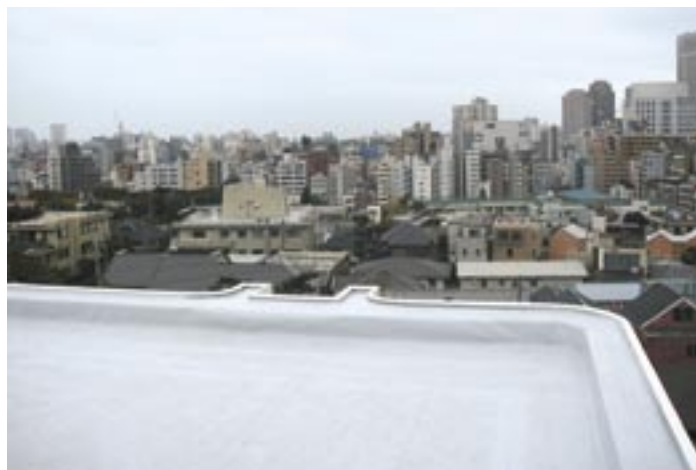
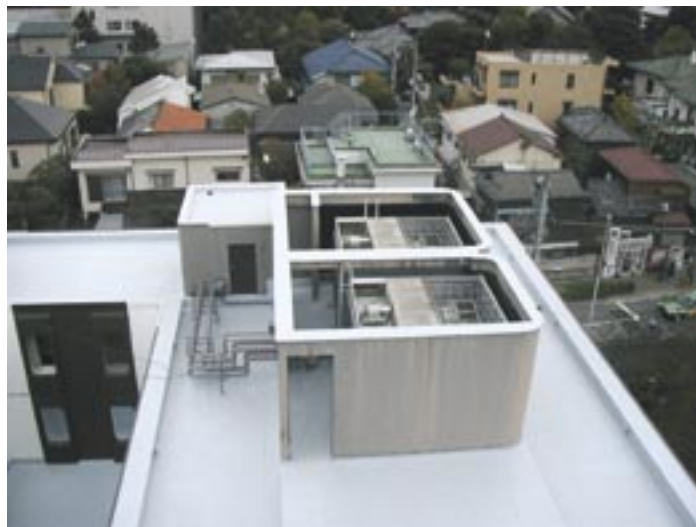
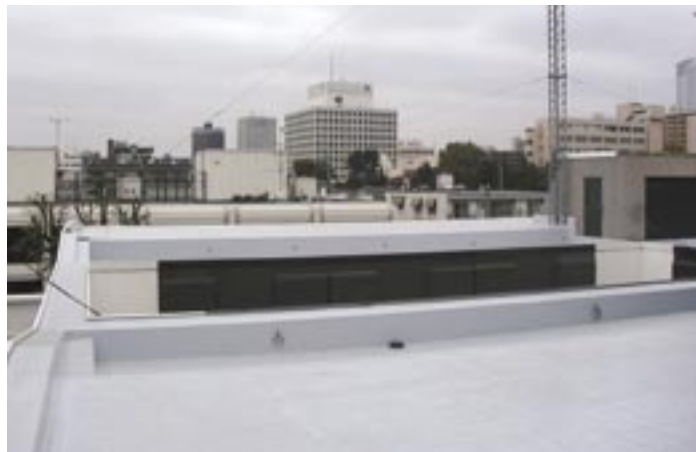
Fasáda objektu zastupitelství je barevně řešena rytmickým střídáním svislých pásů v bílé a čokoládově hnědé barvě. Stejně barevné členění bylo nutno dodržet návazně i na novém oplechování atik, tvořícím horní pohledové linky jednotlivých částí objektu. Současně musel být způsob ukončení povlakové hydroizolace na okraji střešních ploch spolehlivě odolný proti očekávanému extrémně silnému působení větru.

Pro ukončení hydroizolačního systému EVALON byl proto použit atikový hliníkový ukončovací systém firmy Alwitra typu T-plus

175 mm v rovných částech atiky a typu TA 175 mm v oblých částech atiky.
